Burgruine Brunneck

Herstellen der Verkehrssicherheit
und Sicherung des Bestandes

Bayerische Staatsforsten AöR
Forstamt Kipfenberg
Eichstätter Str. 6
85110 Kipfenberg

Roland Burges + Günter Döhning
Diplomingenieure (FH)
Schlehenbergstr. 1
95448 Bayreuth
Tragwerksplanung

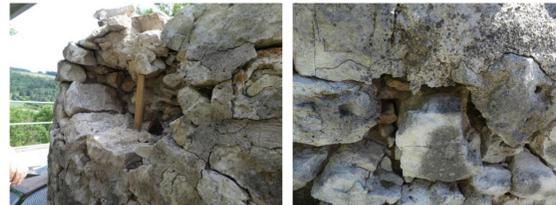
- Mauerkrone sind z.T. stark abgewittert, Steine sind lose. Reparaturen mit ungeeignetem Mörtel führten nicht zum gewünschten Erfolg.
- Undichtes Mauerkrone- und Fugenauswaschungen der darunterliegenden Mauerwerksbereiche, lokale Auswaschungen durch Schlagregen.
- Bewuchs mit größerem Wurzelwerk, wie z.B. Sträucher, kleine Birken o.ä., zerstört durch seine Wurzeln das Mauergefüge und sprengt es auseinander.
- Absturzsicherung entspricht nicht der zulässigen Verkehrssicherheit
- Horizontalverformung der Nordwand aufgrund einseitiger Erddruckbelastung.

Komplett entfestigter Mauerkronebereich

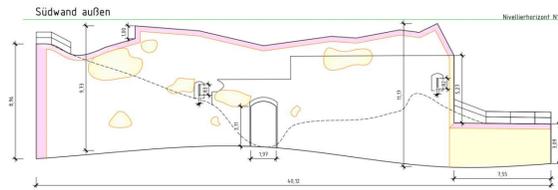
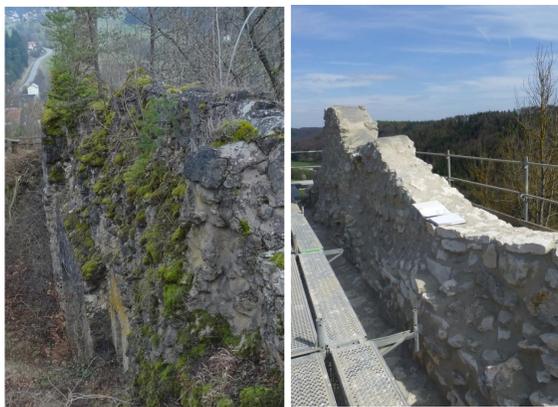
Blick auf die Mauerkrone der Südwand vor und nach der Instandsetzung

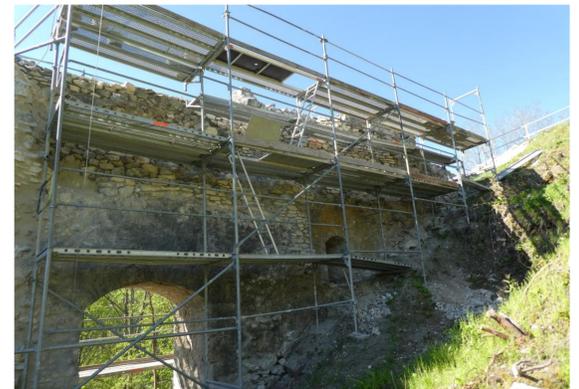
Blick von Innen auf die eingerüstete Südwand

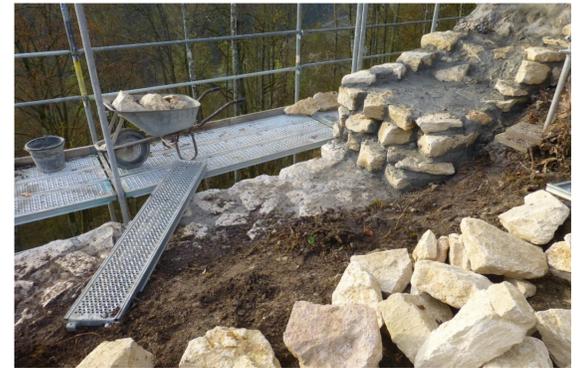
Blick während der Arbeiten auf den niedrigen Teil der Südwand

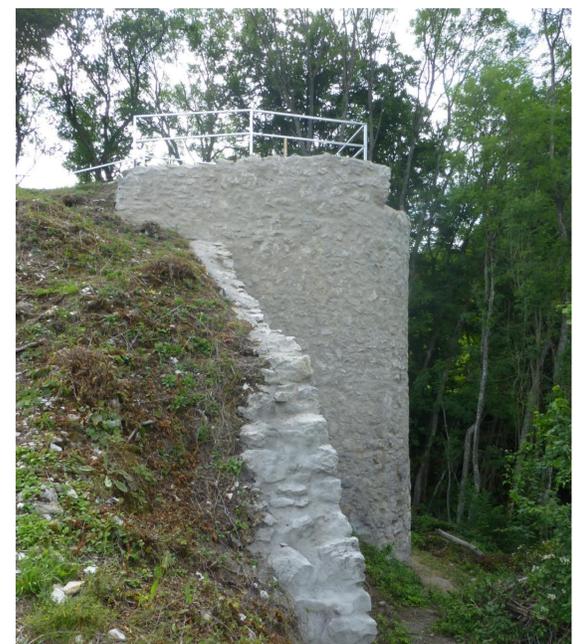
Blick auf den Nordturm nach Fertigstellung aller Arbeiten

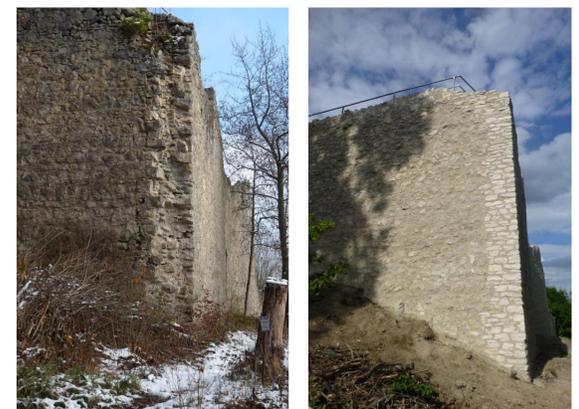
Blick auf die Süd-West-Außenecke vor und nach der Instandsetzung
